AUGEN AUF BEIM FRONTERA-KAUF!

Mag er auch rost anfällig sein und aus heutiger Sicht ein starker Trinker: Für seine rasch wachsende Fangemeinde ist der bis 2004 produzierte Opel Frontera Objekt der Begierde – zumal die ersten Jahrgänge der A-Baureihe schon Oldtimer-Status erreicht haben. Am Beispiel des Frontera B 2,2 i „Sport“ zeigen wir Ihnen, worauf Sie achten sollten, damit der Erwerb eines scheinbar noch gut erhaltenen Exemplars nicht in einem Fiasko endet.

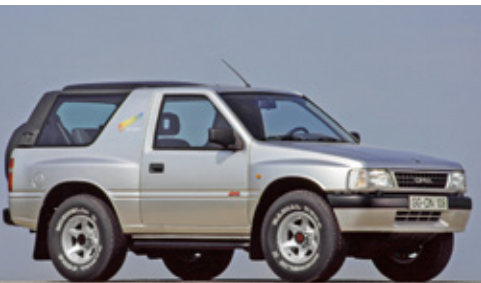
Der Frontera B hat im Vergleich zum Frontera A ein Seitenfenster direkt hinter der B-Säule mehr.

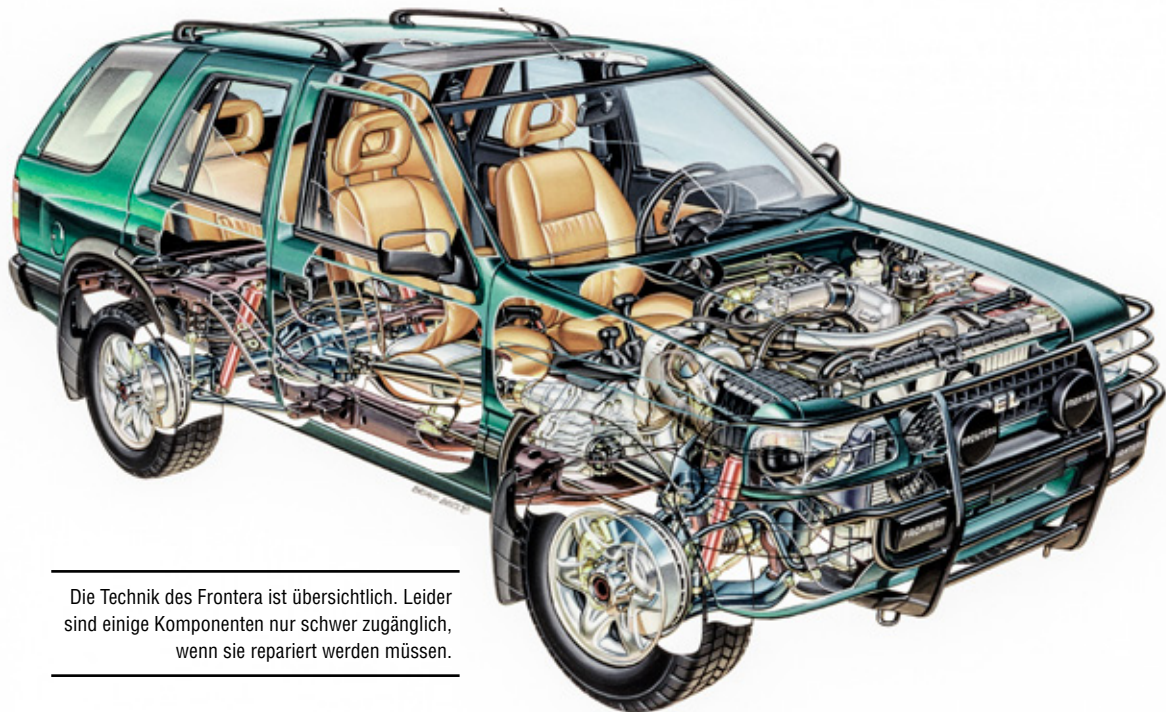
Die Technik des Frontera ist übersichtlich. Leider sind einige Komponenten nur schwer zugänglich, wenn sie repariert werden müssen.

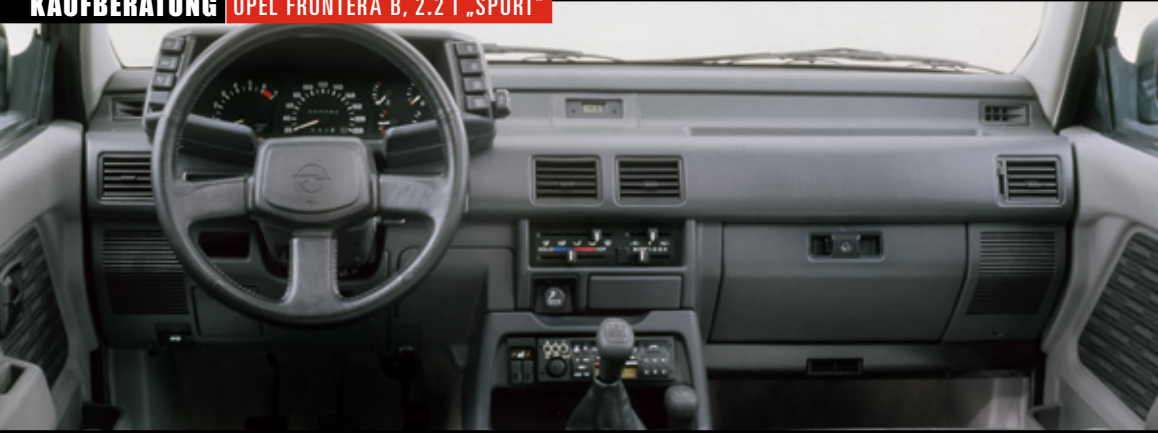
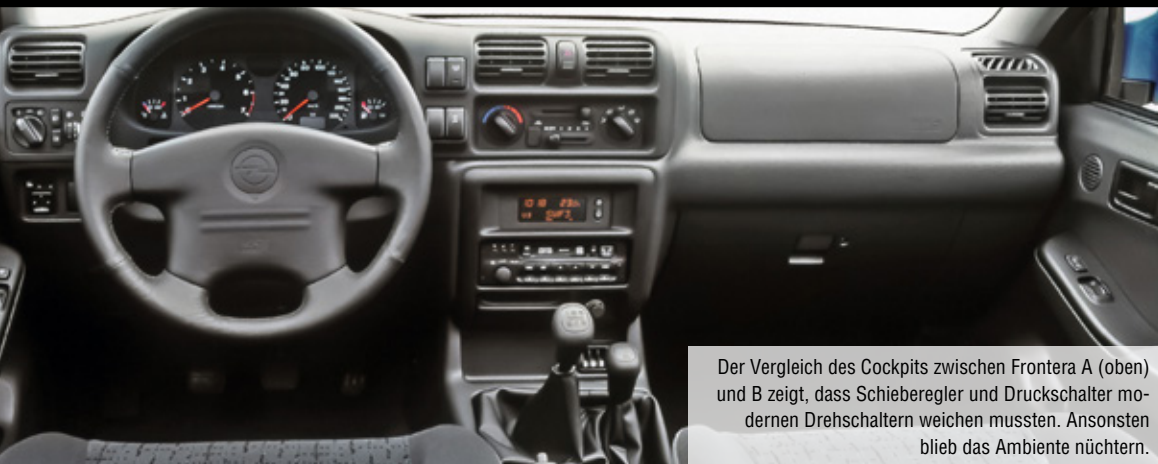
Der Vergleich des Cockpits zwischen Frontera A (oben) und B zeigt, dass Schieberegler und Druckschalter modernen Drehschaltern weichen mussten. Ansonsten blieb das Ambiente nüchtern.

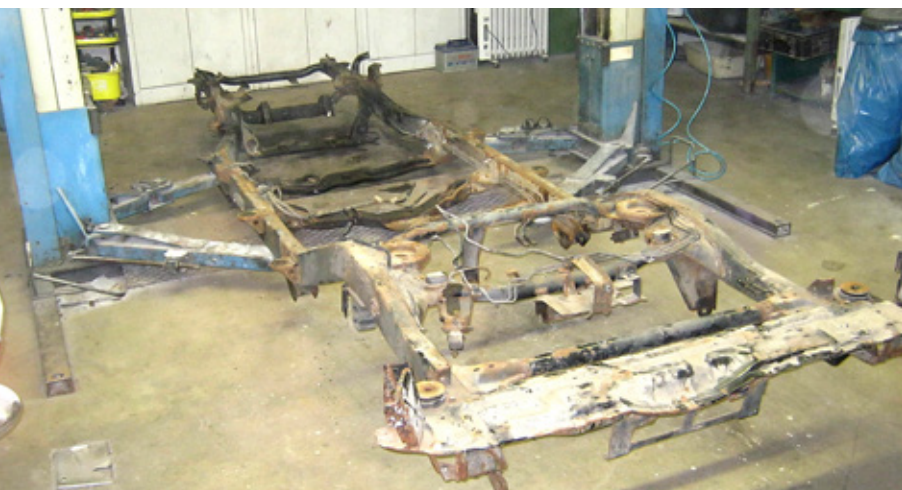
Alle Fronteras bauen noch klassisch auf einen Leiterrahmen.

Offroader handelt. So haben sie einen sechssprossigen Leiterrahmen, auf dem die Karosserie beim Dreitürer mit acht, beim Fünftürer mit zehn Schrauben befestigt ist, ein manuell zuschaltbares Untersetzungsgetriebe, einen (beim A-Modell manuell, beim B-Modell elektrisch) zuschaltbaren Allradantrieb, ein an der Hecktür befestigtes Reserverad, diverse Unterschutzplatten und meist Reifen in der Dimension 245/70 R16 auf (modellabhängig) Stahl- oder Leichtmetallfelgen. Der 3-Türer hatte sogar ein Hardtop mit darunter liegendem Überrollbügel. Wer das Hardtop demontierte, konnte ein Softtop montieren – was hierzulande jedoch selten vorkam.

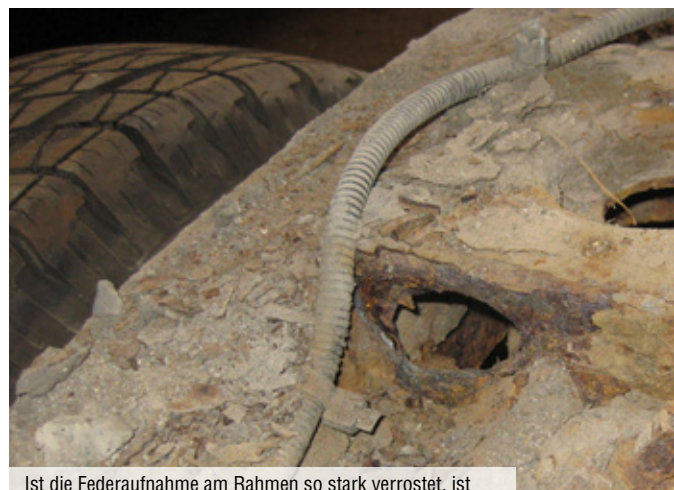
Ist die Federaufnahme am Rahmen so stark verrostet, ist eine Reparatur zwar noch möglich, aber sehr aufwändig.

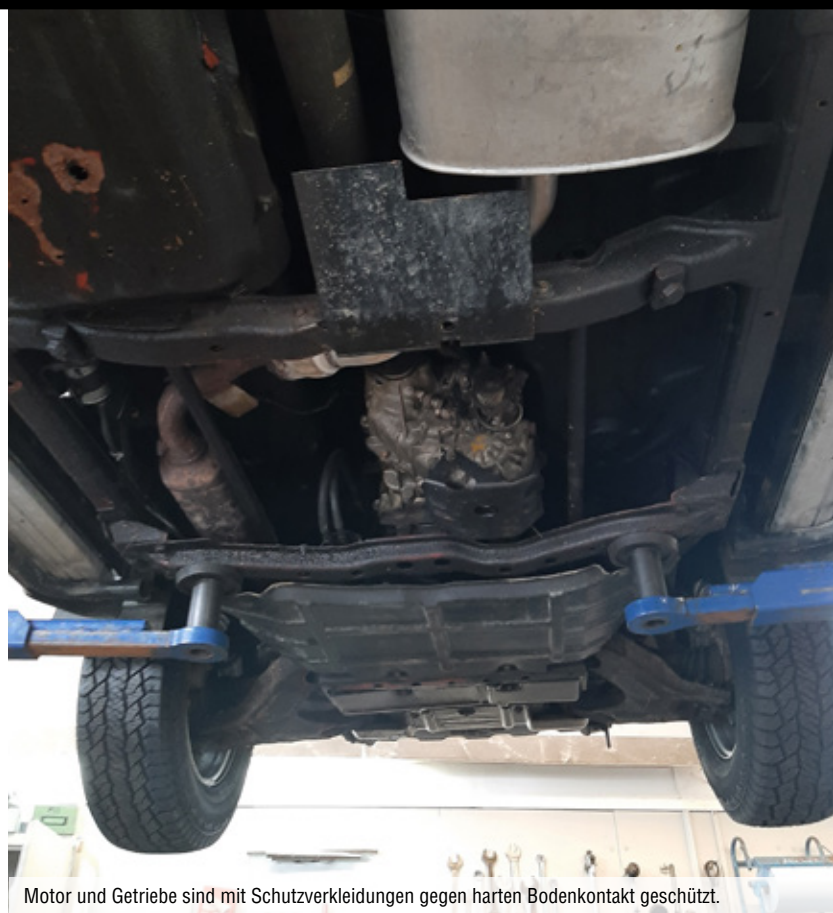
Motor und Getriebe sind mit Schutzverkleidungen gegen harten Bodenkontakt geschützt.

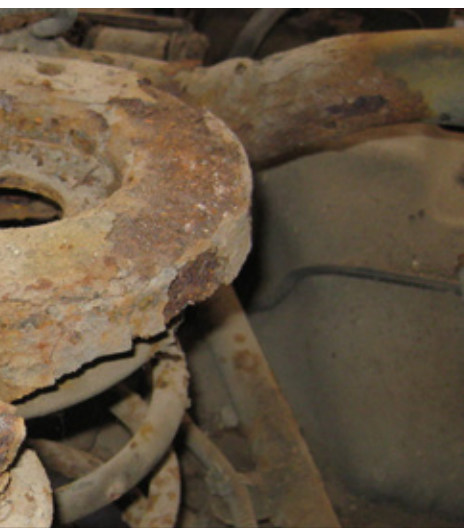
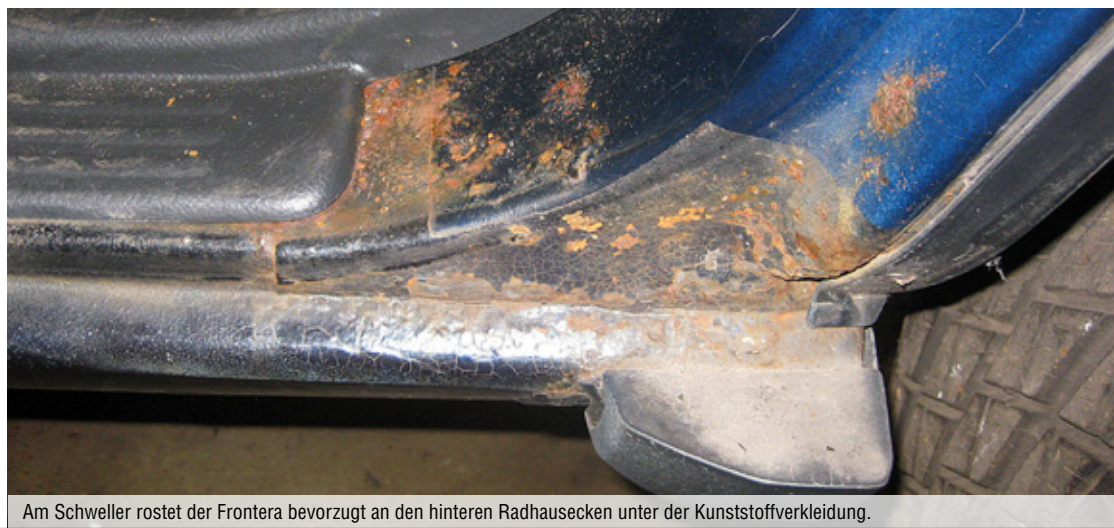
Am Schweller rostet der Frontera bevorzugt an den hinteren Radhaubecken unter der Kunststoffverkleidung.

ren, vom Spitzwasser besonders betroffenen Achsbögen. Ähnliches gilt für den Unterbau bzw. das Trägerblech der Heckstoßstange. Von Plastik verdeckt, macht sich dort der Rostfraß über Jahre unbemerkt breit. In fortgeschrittenem Stadium wird er im Bereich der Kennzeichenleuchten sichtbar. Weitere Roststellen finden sich oft an der Tankwanne sowie am Einfüllstutzen. Sie sind jedoch leicht zu erkennen. Schwieriger zu sehen ist Rost an den oberen Federtellern der Hinterachse. Ist man schon dort, kontrolliert man auch gleich das Vorhandensein der Anschlagpuffer der Hinterachse, die gerne mal verloren gehen, und die Bremsankerbleche. Ein Blick unter die Trittbretter zeigt, ob deren Halterungen sich gelockert haben, weil die tragenden Rohre korrodieren. Es schadet bei einem Frontera nie, den gesamten Unterboden auf Rost zu untersuchen. Beinahe schon der Rostklassiker sind aber die Radläufe. Besonders dann, wenn sie mit Kunststoffblenden verkleidet sind. Diese bei der Besichtigung abzunehmen, um den Zustand des darunterliegenden Blechs zu prüfen, ist aber eher nicht ratsam, denn die Clips brechen sehr leicht, was den Wiederaufbau schwierig macht. Wie stehts mit Rost an den Schwelern? Der ist – besonders im Bereich vor den Hinterrädern – oft gar nicht zu sehen, weil Opel dort

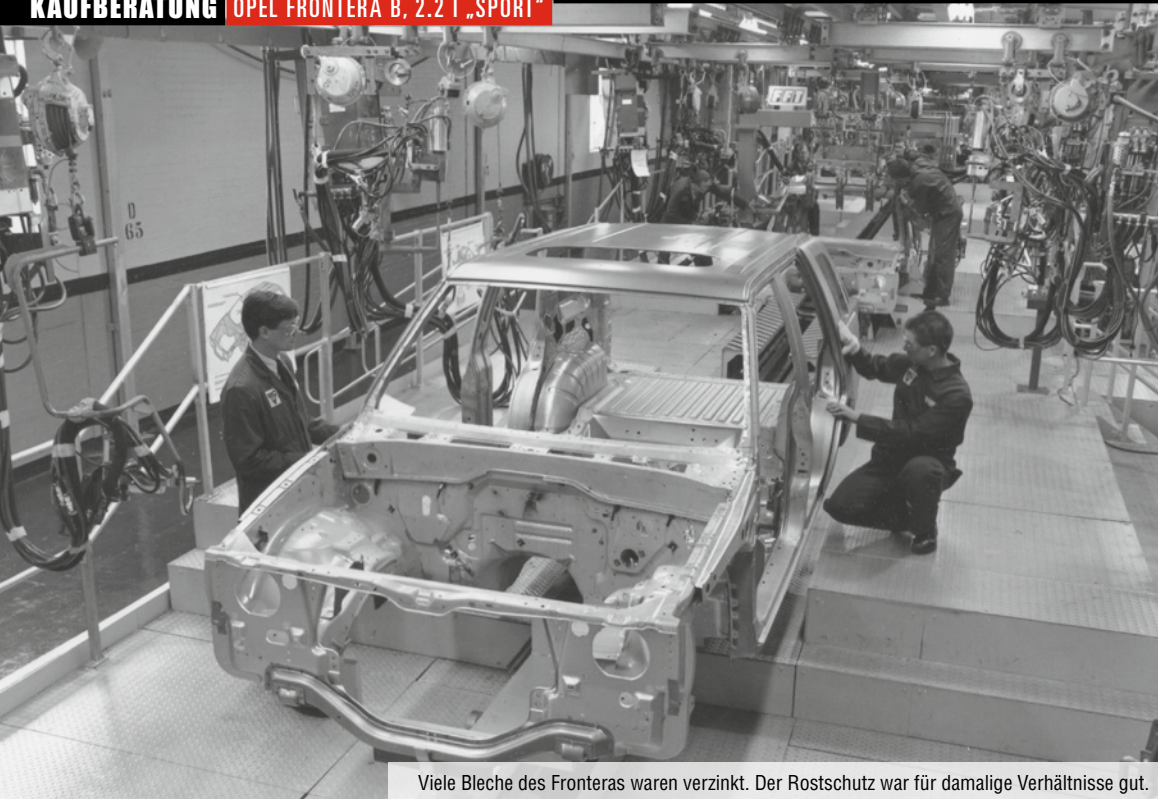
Viele Bleche des Fronteras waren verzinkt. Der Rostschutz war für damalige Verhältnisse gut.

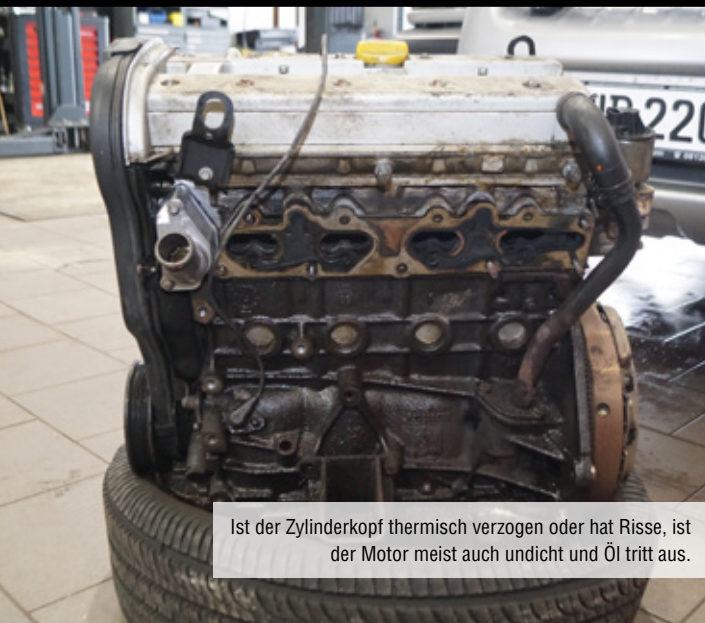
Ist der Zylinderkopf thermisch verzogen oder hat Risse, ist der Motor meist auch undicht und Öl tritt aus.

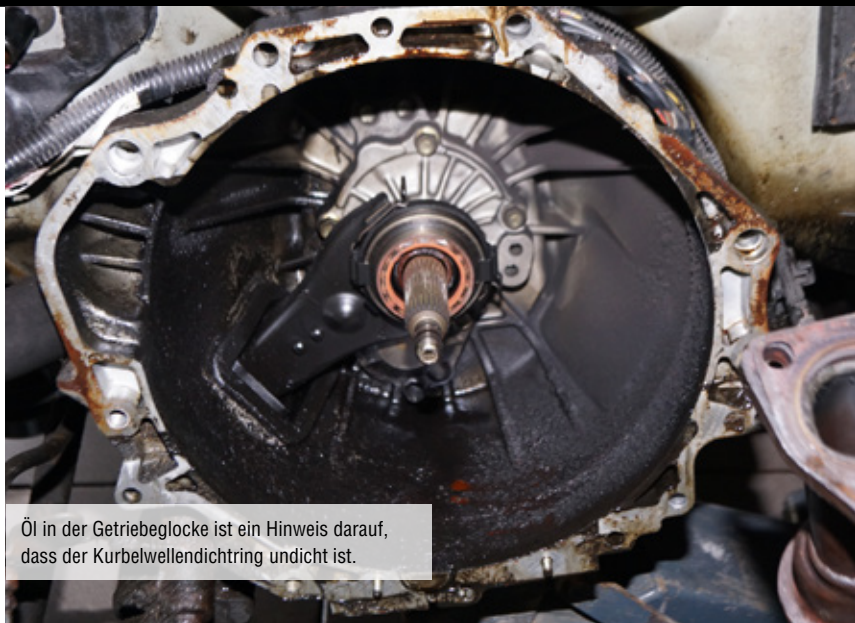
Öl in der Getriebeglocke ist ein Hinweis darauf, dass der Kurbelwellendichtring undicht ist.

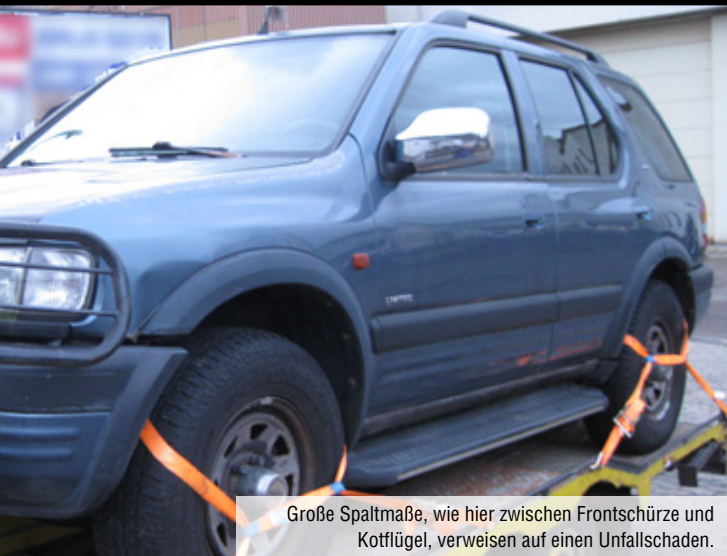
Große Spaltmaße, wie hier zwischen Frontschürze und Kotflügel, verweisen auf einen Unfallschaden.

fallfreiheit zu prüfen. Dazu nimmt man die Karosserieverschraubung mit den Leiterahmen in Augenschein. Die Schrauben müssen alle senkrecht stehen. Zu große Spaltmaße, besonders im Bereich des Kühlergrills und um die Scheinwerfer, sind untrügliche Zeichen für ungewollten Kontakt. Auch die Fortsetzung vom Radlauf zur Stoßstange muss in der Flucht sein. Ist man im Bereich des Kühlers zugegangen, gleich auch das Kühlernetz inspizieren, denn das weist – vor-

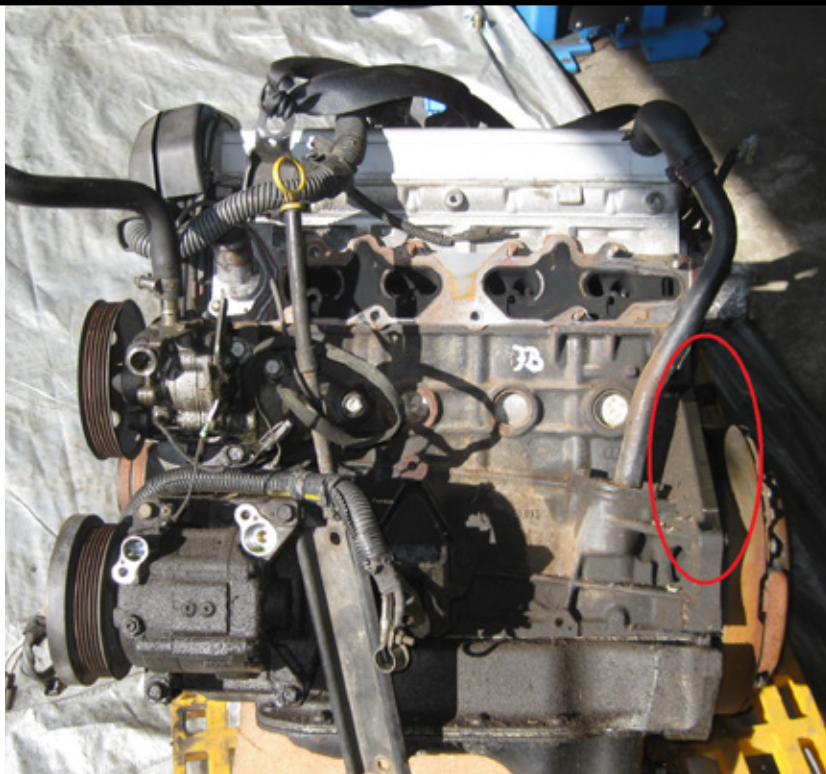
Wer die Motornummer sucht, wird an der markierten Stelle fündig. Sie gibt genau Auskunft darüber, welcher Motortyp verbaut ist.
